АКТ
технического состояния объекта
культурного наследия, выявленного
объекта культурного наследия
(здания, строения, сооружения)

03.10.2024 № 02-06/76
г. Барнаул

Акт технического состояния (далее – «Акт») объекта культурного наследия регионального значения «Дом доходный», 1913 г., расположенный по адресу: Алтайский край, г. Барнаул, ул. Интернациональная, 89 (далее – «Объект»), составлен представителем управления государственной охраны объектов культурного наследия Алтайского края (далее – «управление»): главным специалистом отдела государственного надзора Ереминой Юлией Валентиновной. Объект представляет собой деревянное двухэтажное здание, являющееся образцом деревянного жилого доходного дома нач. XX века, в архитектуре которого использованы приемы и элементы эклектики и деревянного ампира. На момент осмотра Объект не используется.

«Дом доходный», 1913 г.,

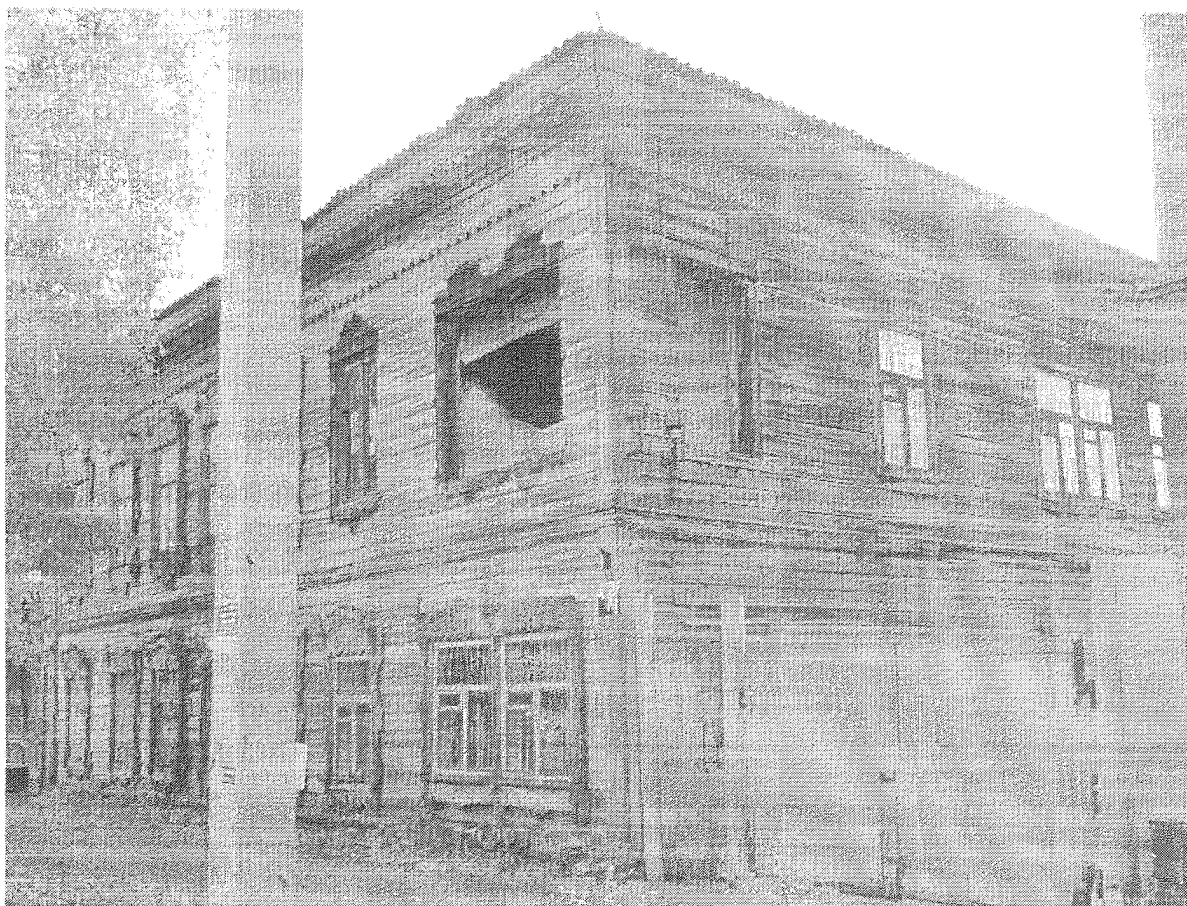
Фото 1 от 03.10.2024. Общий вид.

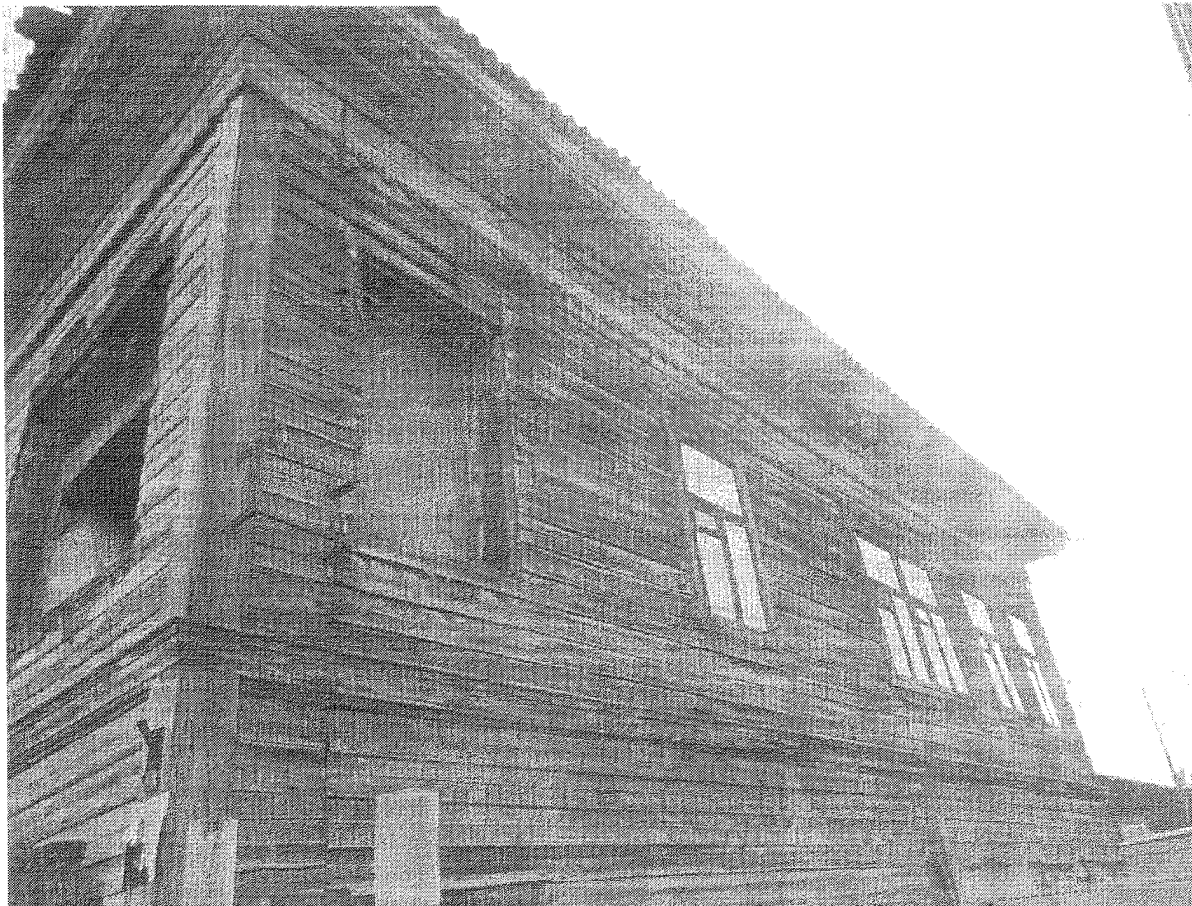
Фото 2 от 03.10.2024. Часть дворового фасада.

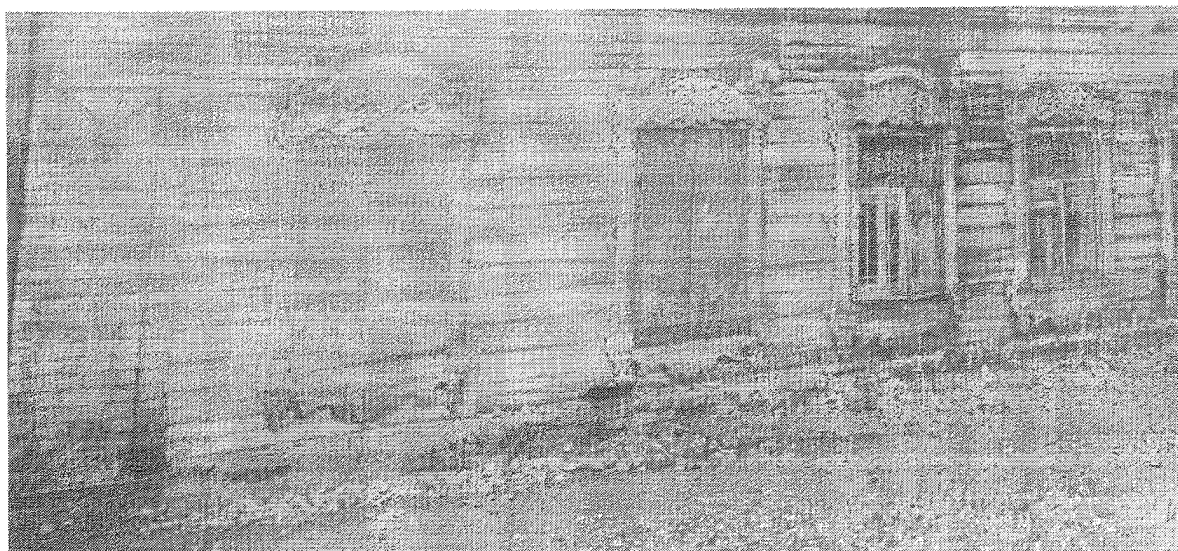
Зафиксировано нарушение вертикальности кирпичной кладки (выпучивание) и горизонтальности швов, выветривание швов, выпадение отдельных кирпичей, их разрушение.

Древесина декоративных элементов повреждена гнилью, продольными трещинами, окрасочный слой истерт. Зафиксированы утраты фрагментов наличников, пропиленной резьбы карниза и фриза. Наличники окон второго этажа по шестой, седьмой и восьмой осям главного фасада, а также по первой оси бокового юго-западного фасада утрачены.

Фото 3 от 03.10.2024. Фрагмент главного фасада. Утрата фрагментов наличников окон по первой (резные ушки, накладная резьба фартука) и второй (сандрик с пропильной коронкой) осям оконных проемов, разрушение кирпичной кладки цоколя.

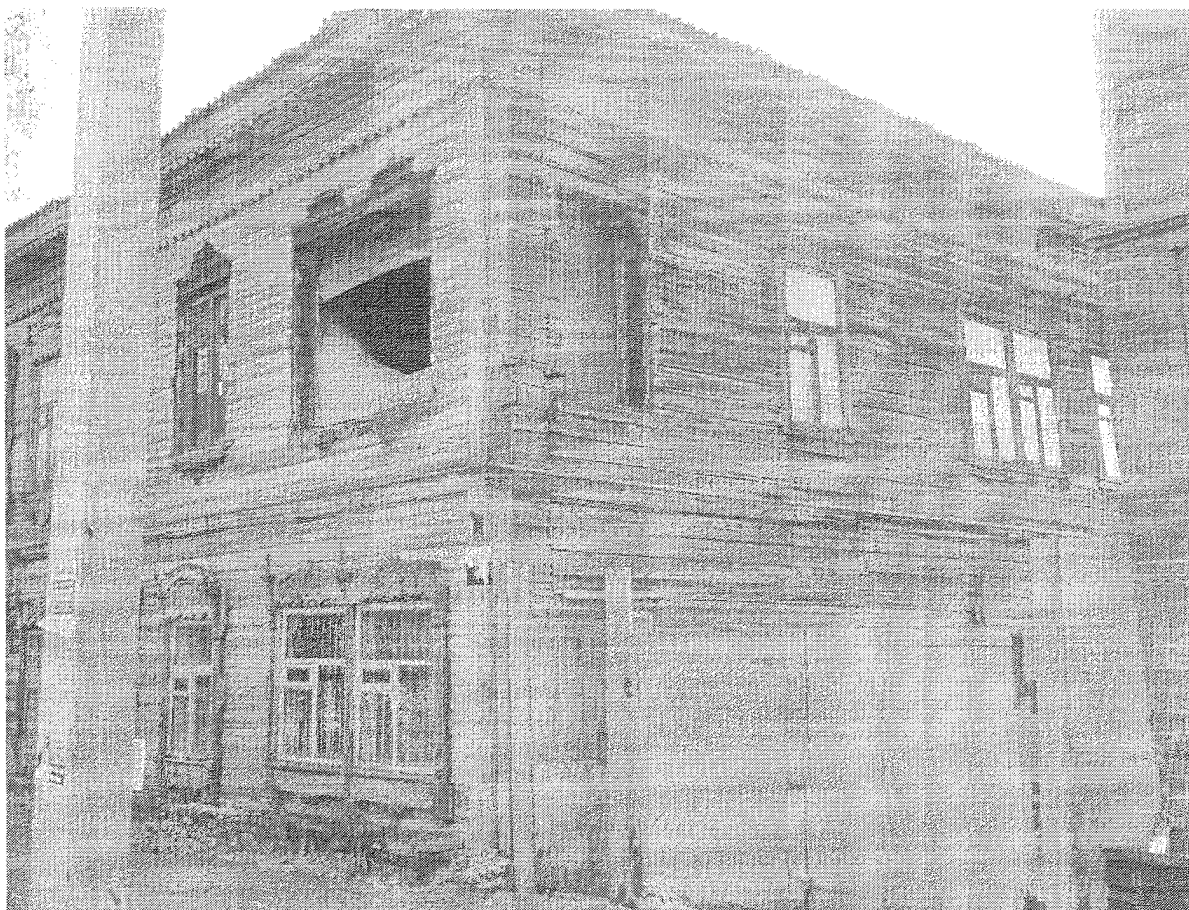
отсутствие фрагментов остекления. Оконные проемы главного фасада по первой (первый этаж), второй (первый этаж), седьмой и восьмой (второй этаж) осям, бокового юго-западного фасада по первой оси (второй этаж), а также дворового фасада по седьмой оси (первый этаж) закрыты древесноволокнистыми плитами. Оконные блоки главного фасада по седьмой и восьмой (второй этаж) осям, а также бокового юго-западного фасада по первой оси (второй этаж) отсутствуют.

Фото 4 от 03.10.2024. Западный угол здания. Утрата наличников окон, оконных блоков.

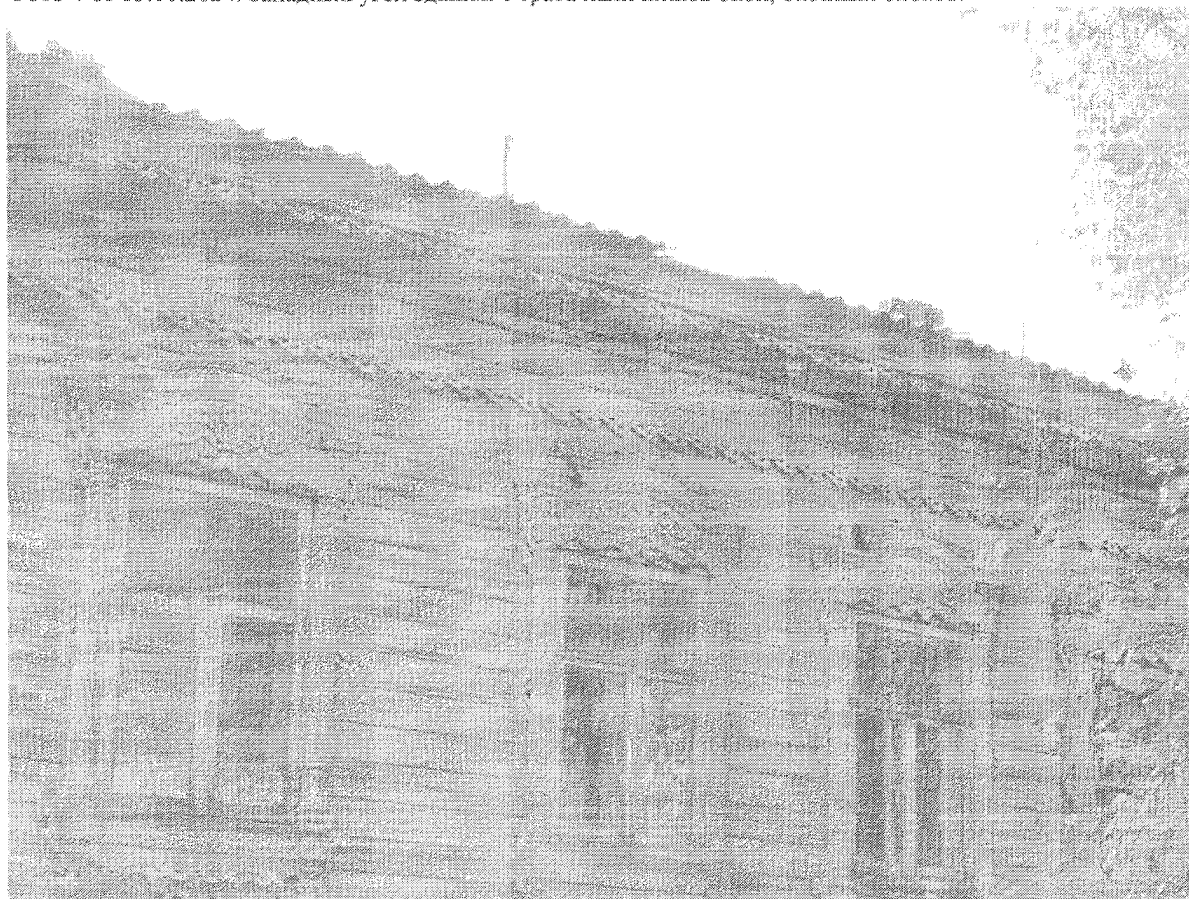
Целостность кровельного покрытия нарушена. Наблюдаются участки отсутствия кровельного покрытия, некачественного латочного ремонта кровли, многочисленные сколы кровельных листов. Деревянные элементы стропильной системы со следами протечек кровли, поражения гнилью.

Фото 5 от 03.10.2024. Фрагмент главного фасада. Нарушение целостности покрытия кровли.
