АКТ
технического состояния объекта
культурного наследия, выявленного
объекта культурного наследия
(здания, строения, сооружения)

17.10.2025 № 02-06/76

Акт технического состояния (далее – «Акт») на объект культурного наследия регионального значения «Особняк купеческий», нач. XX века расположенного по адресу: (местонахождение): г. Барнаул, ул. Никитина, д. 128 (далее – «Объект»), составлен представителем управления государственной охраны объектов культурного наследия Алтайского края (далее – «Управление»): главным специалистом отдела государственного надзора Кутько Диной Ивановной.

**МАТЕРИАЛЫ ФОТОФИКСАЦИИ
ОБЪЕКТА КУЛЬТУРНОГО НАСЛЕДИЯ
(ПАМЯТНИКА ИСТОРИИ И КУЛЬТУРЫ)
«Особняк купеческий», нач. XX века
г. Барнаул, ул. Никитина, д. 128
(наименование и адрес объекта культурного наследия)**

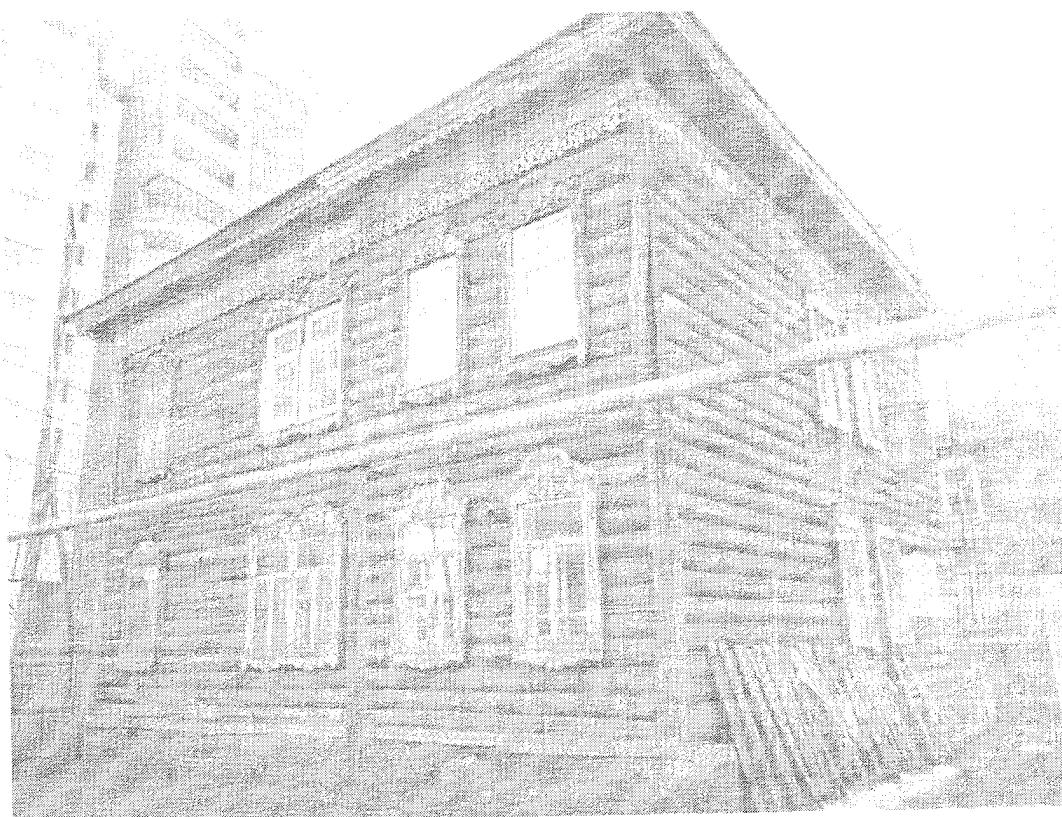
Фото 3 от 17.10.2025. Юго-западный и юго-восточный фасад.

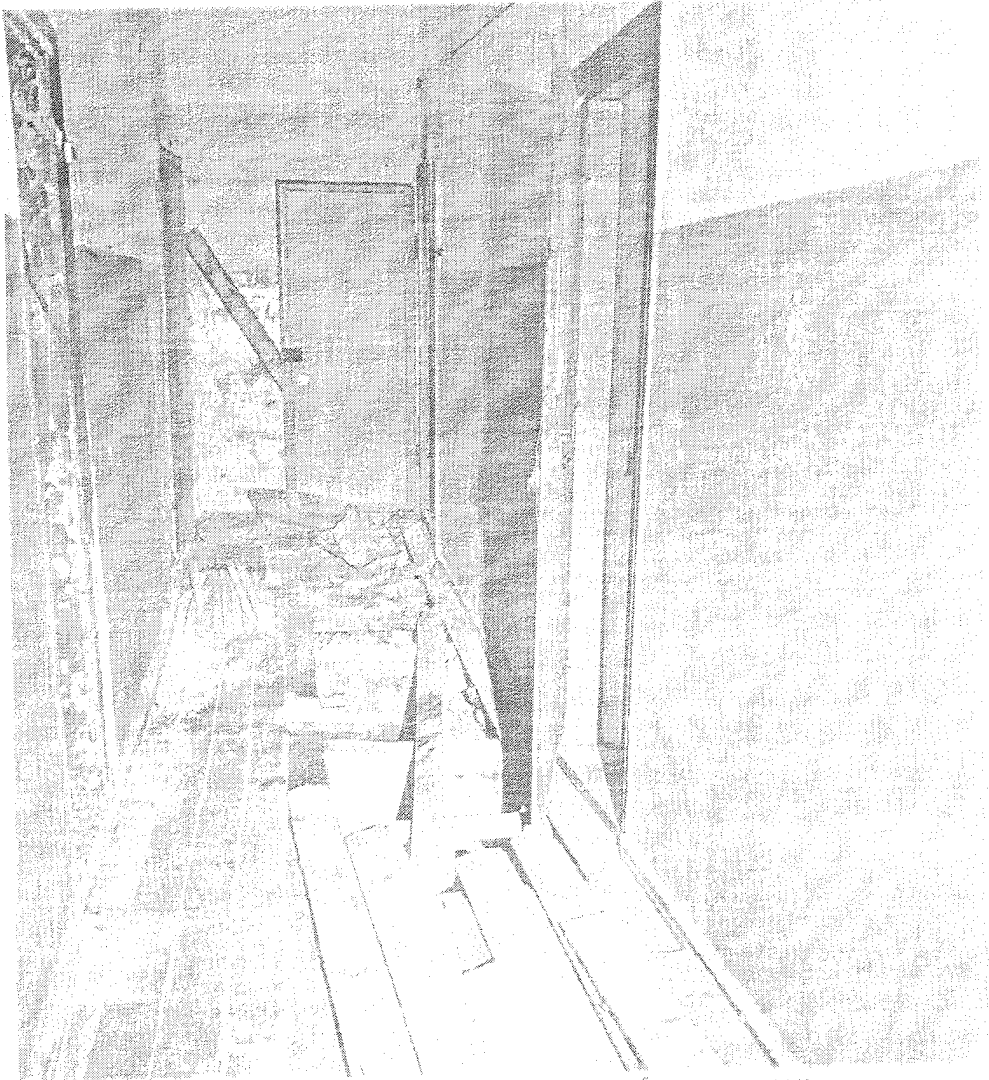
ж) наличники, карнизы: *отсутствуют*;
 з) полы: полы деревянные дощатые по деревянным лагам. На момент осмотра в уровне первого этажа местами обвалились полы. *состояние полов неудовлетворительное*;

Фото 6 от 17.10.2025. В уровне первого этажа местами обвалились полы
