**УПРАВЛЕНИЕ  
ГОСУДАРСТВЕННОЙ  
ОХРАНЫ ОБЪЕКТОВ  
КУЛЬТУРНОГО  
НАСЛЕДИЯ  
АЛТАЙСКОГО КРАЯ  
(АЛТАЙОХРАНКУЛЬТУРА)**

**АКТ**  
**технического состояния объекта**  
**культурного наследия**  
**31.05.2024 № 02-06/44**  
**г. Барнаул**  
(место составления)

Акт технического состояния (далее – «Акт») на объект культурного наследия регионального значения «Дом жилой», нач. XX в. (далее – памятник), расположенного по адресу (местонахождение): Алтайский край, г. Барнаул, ул. Никитина, 103, (далее – «Объект»), составлен представителем управления государственной охраны объектов культурного наследия Алтайского края (далее – «Управление»): главным специалистом отдела государственного надзора Ереминой Юлией Валентиновной.

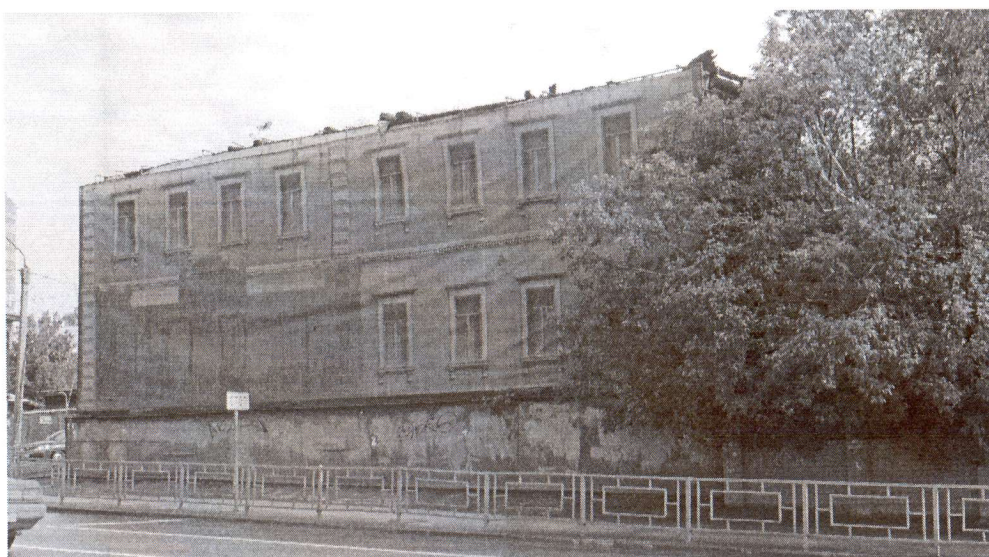
Фото 2 от 31.05.2024. Общий вид.

Конструктивные особенности: стены, рубленные из бревен. Выявлено повреждение огнем (обуглены, имеются прогары), нижние венцы стен повреждены гнилью. Общее состояние неудовлетворительное.

Крыша чердачная, система крыши - деревянная стропильная. Покрытие — листовой металл. Конструкция крыши в результате возгораний полностью утрачена. *Состояние неудовлетворительное.*

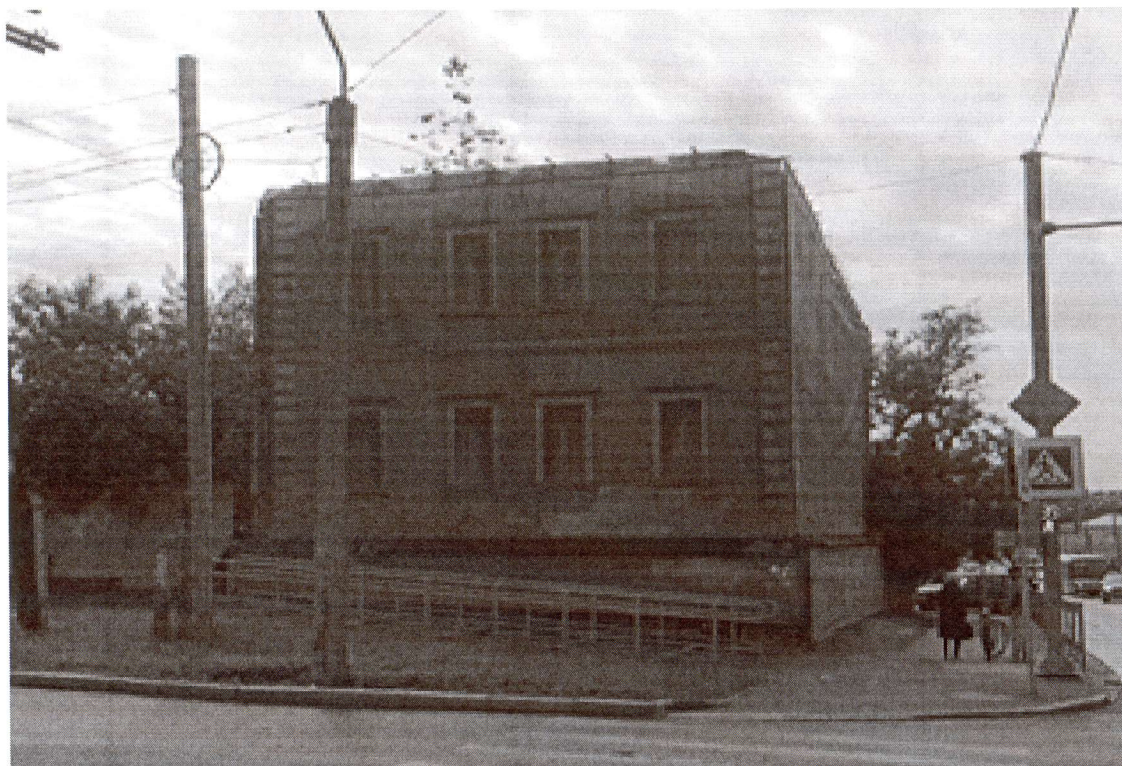
Фото 3 от 31.05.2024. Северо-западный и юго-западный фасады.

**в) стены:** стены основного объема бревенчатые рубленные из бревен. Перегородки деревянные тесовые, оштукатурены по дранке, штукатурный слой фактически отсутствует. Выявлено повреждение огнем внешних и внутренних стен, а также перегородок, отдельные перегородки полностью разрушены. *Техническое состояние стен неудовлетворительное.*

**г) окна и двери:** оконные заполнения деревянные, двухстворчатые с фрамугами. Оконные коробки заполнений повреждены в результате возгорания, частично утрачены. Заполнение дверных проемов отсутствует. Состояние оконных и дверных проемов неудовлетворительное.

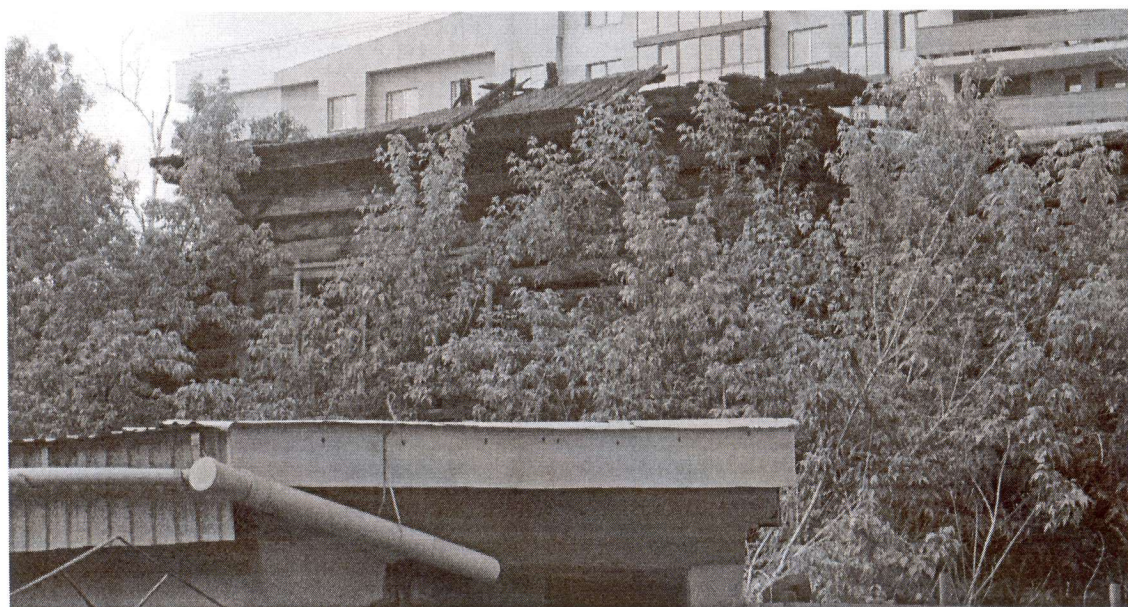
Фото 4 от 31.05.24. Дворовый фасад.

е) лестницы: со стороны юго-восточного фасада лестница повреждена в результате возгорания, отсутствует ограждение, часть площадки обрушена, ступени расшатаны, остальные конструкции лестничных клеток утрачены в результате пожара. *Техническое состояние не удовлетворительное;*
